№ 3 (2022)

***А. С. Никифоров¹, А. К. Кинжибекова², Е. В. Приходько³,
Н. М. Арипова⁴, А. Е. Карманов⁵**

АНАЛИЗ РАБОТЫ ФУТЕРОВОК РАЗЛИВОЧНЫХ КОВШЕЙ

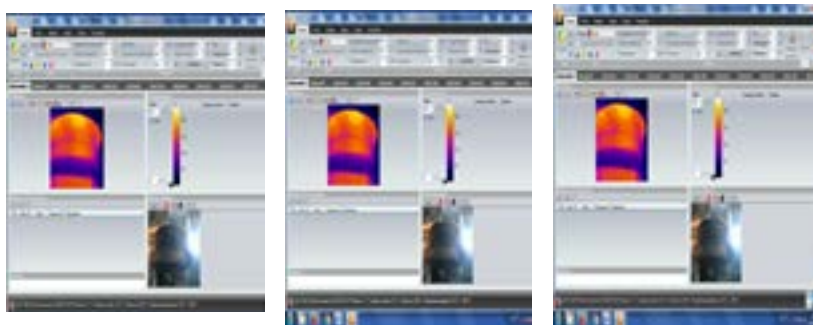
Проведённое термографическое обследование (рисунок 1) показывает, что износ футеровки внутренней поверхности разливочного ковша достаточно равномерный. Среди зон с износом, большим, чем средний износ по футеровке, можно выделить: зону шлакового пояса, сливного носика, а также бойная зона стенки ковша (рисунок 2).

Рисунок 1 – Поле температур кожуха ковша

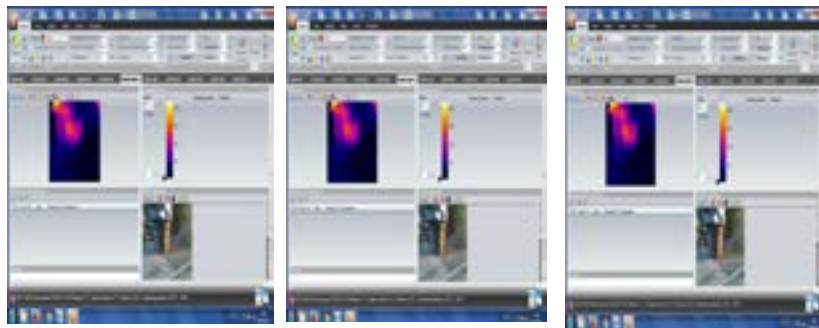
Рисунок 2 – Зона повышенных температур в области бойной части стенки ковша

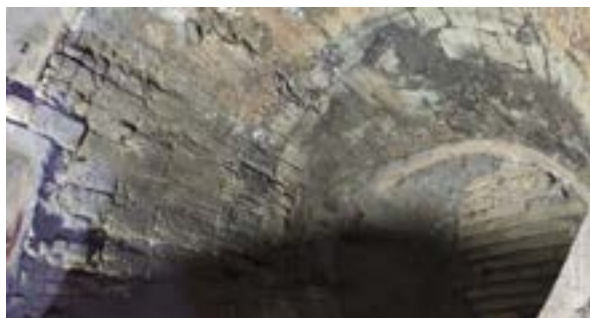
Обследование внутренней футеровки разливочных ковшей показало, что значительный износ футеровки имеется в зоне шлакового пояса, где кроме химического воздействия шлака имеется влияние температурных напряжений (рисунок 3).

Рисунок 3 – Состояние внутренней поверхности футеровки ковша перед выводом в ремонт

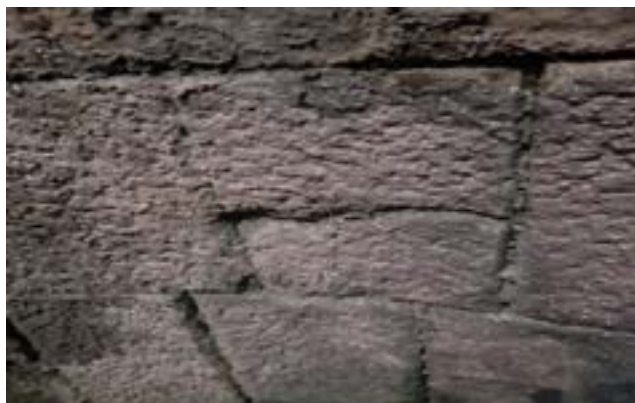
В целом же, износ футеровки по высоте ковша равномерный, с основными дефектами в виде сколов (рисунок 4).

Рисунок 4 – Износ шамотной футеровки разливочного ковша

Причина образования сколов – температурные напряжения, возникающие при высоких скоростях нагрева или охлаждения. Разрушение огнеупорного материала происходит вследствие возникновения в нём напряжений, вызванных перепадом температур, величина которых превышает предел прочности используемых материалов.

Быстрое охлаждение сопровождается раскрытием швов с «горячей» стороны и вертикальными трещинами по торцу огнеупора (рисунок 4) [7]. Возможны также сколы торцевых поверхностей огнеупора из-за образования трещин в толщине огнеупора при возникновении предельных напряжений в толщине огнеупора, вызванных разницей линейных и объемных расширений охлаждаемого обезуглероженного и необезуглероженного слоев с «горячей» стороны.

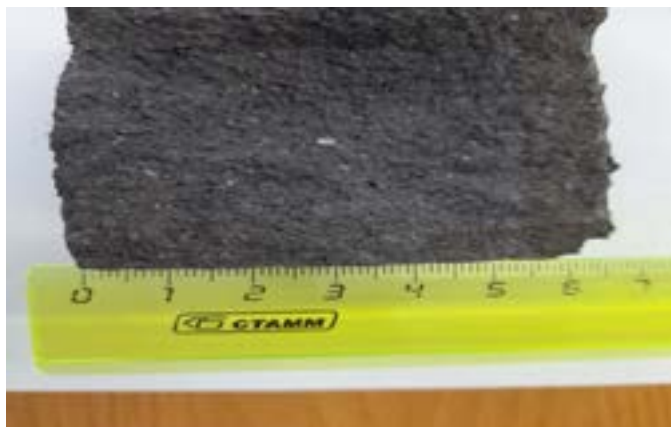
Разливочные ковши выводятся на частый промежуточный ремонт из-за неравномерности износа шлакового пояса, образования двух зон локального износа под настылью, образующейся на границе «шлак-металл». Средняя остаточная толщина огнеупоров перед промежуточным ремонтом 65 мм, при начальной толщине 80 мм (рисунок 5).

Рисунок 5 – Остаточная толщина отработанной футеровки ковша по шлаковому поясу

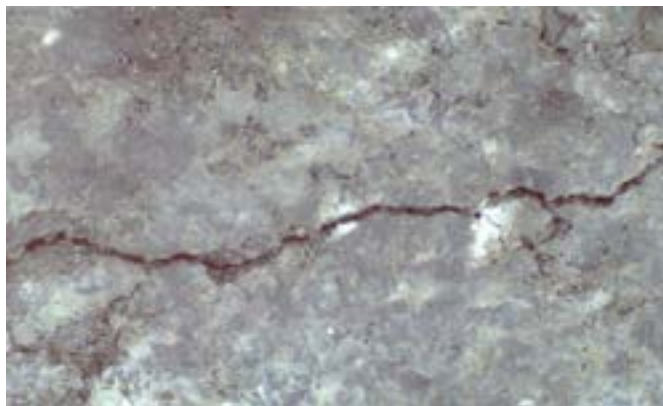
Проведенный анализ состояния поверхности футеровки показал, что на поверхности огнеупоров рабочего слоя имеются отдельные трещины, длиной до 25 мм и глубиной до 8 мм (рисунок 6). Это позволяет говорить о причине их возникновения – температурных напряжениях.

Рисунок 6 – Образование трещины на поверхности футеровки
